Ouvrages hydrauliques en charge en conditions géologiques difficiles

Paris,
13.06.2024

PH n°1 (PAN) – Environnement karstique

PH Renace II (GTM) – Argile sensible à l'eau en milieu karstique

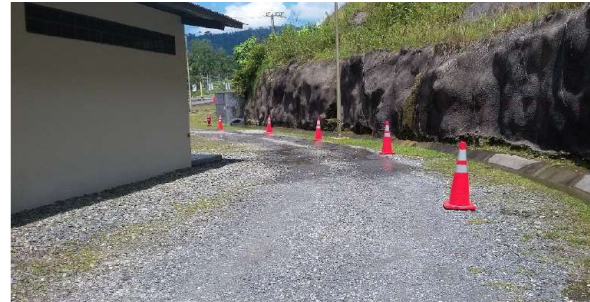
Fuites d'eau en pied de talus de la salle des machines (2015)

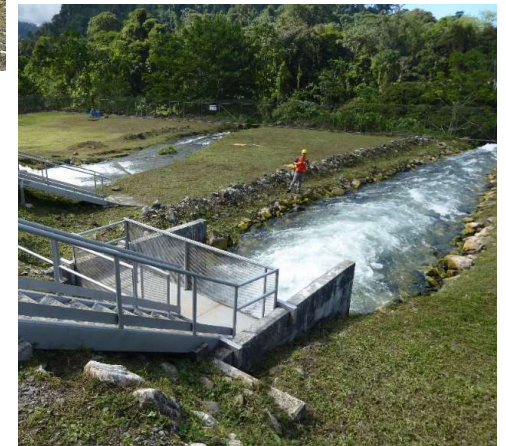
Cheneaux à proximité de las salles des machines pour canaliser le débit de fuite (2019)

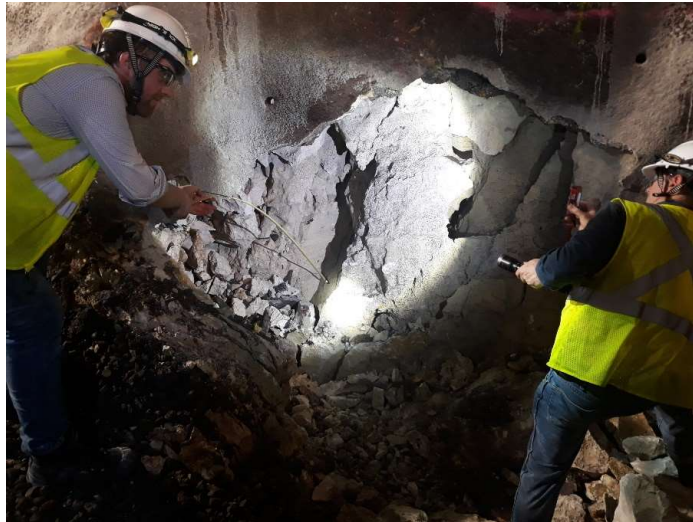
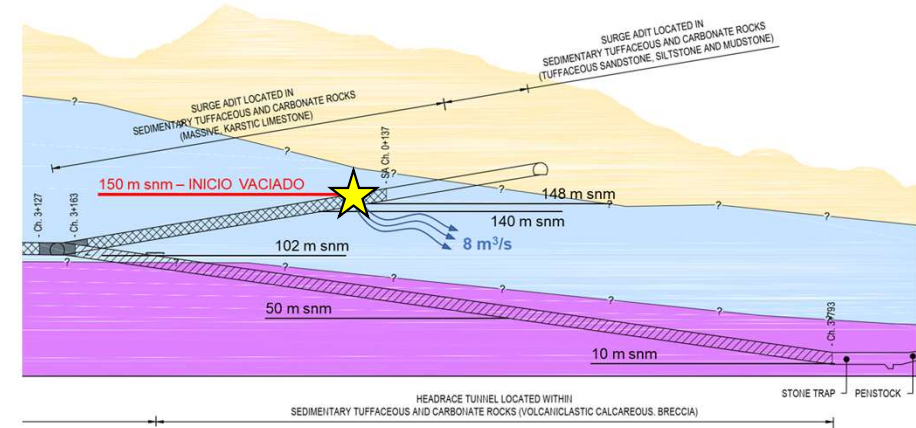
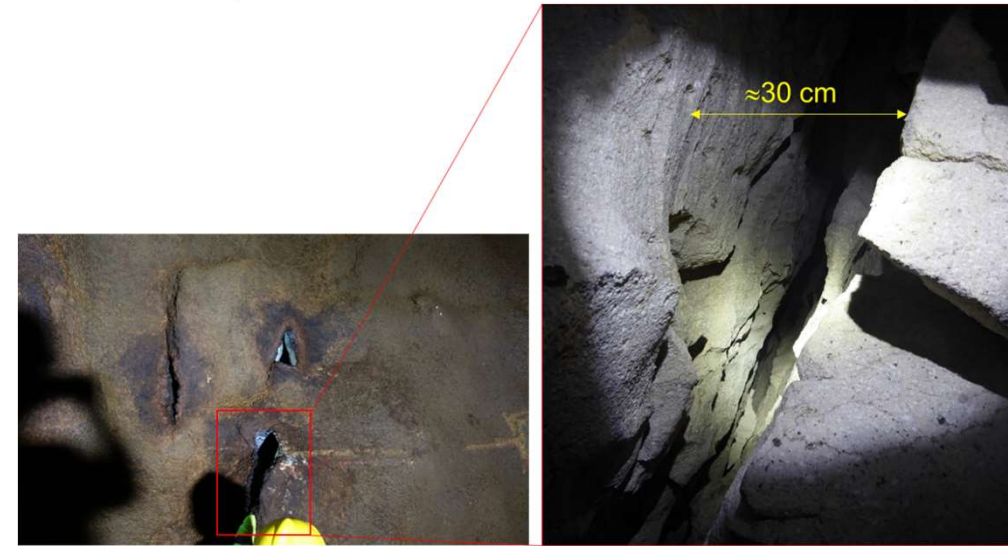
_en quelques années d'opération le phénomène de karst c'est développé, orienté généralement selon les familles de discontinuités.

_les dommages étaient présent seulement dans la roche calcaire.

_les conduits karstiques s'étendaient sur une longueur > 600 m.

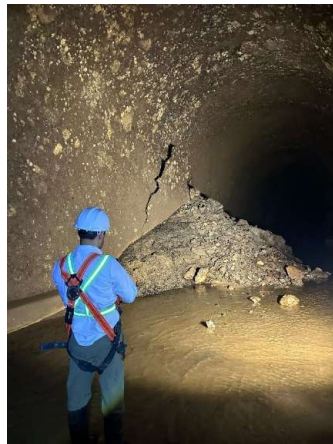
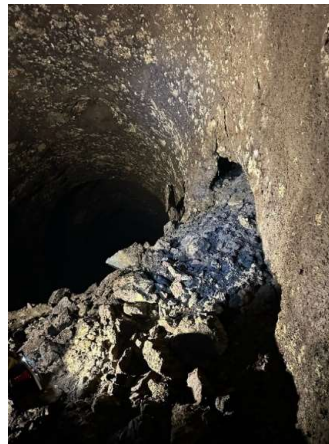
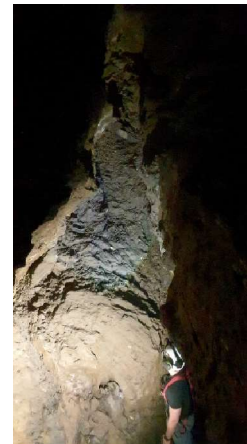
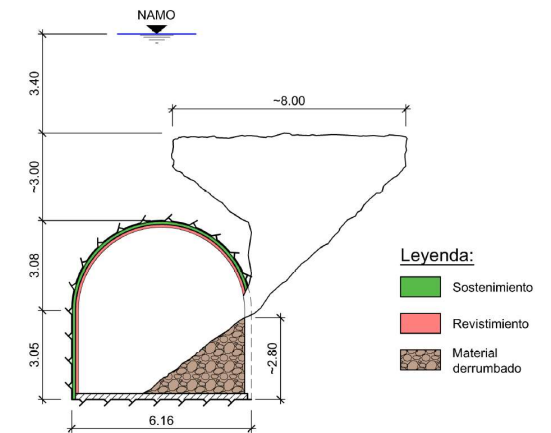
Effondrement local de la paroi droite du tunnel n.1 découvert lors de la vidange pour maintenance

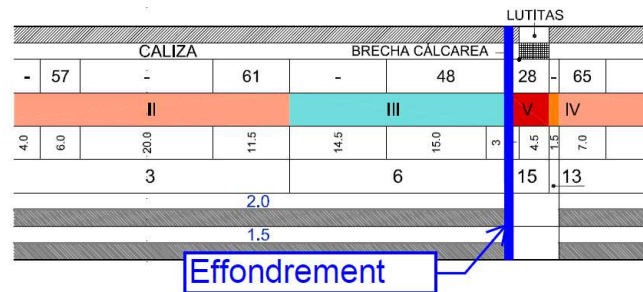
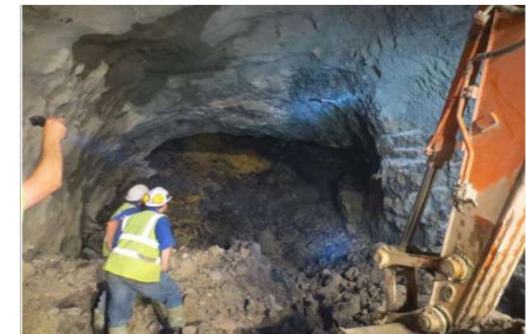
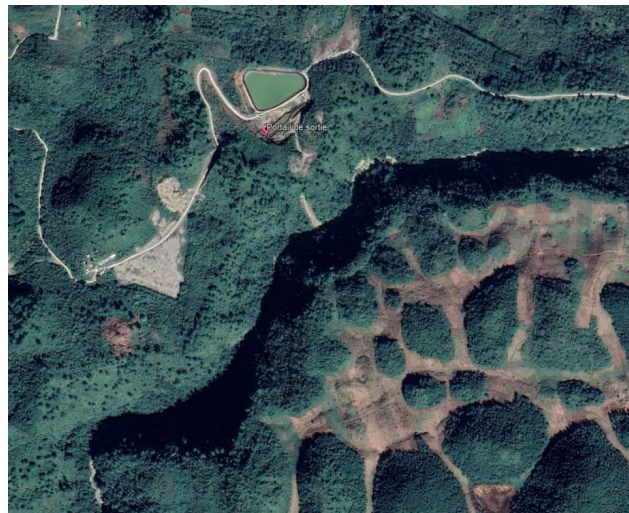
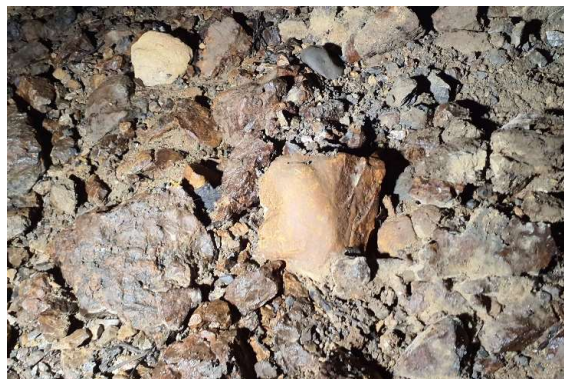
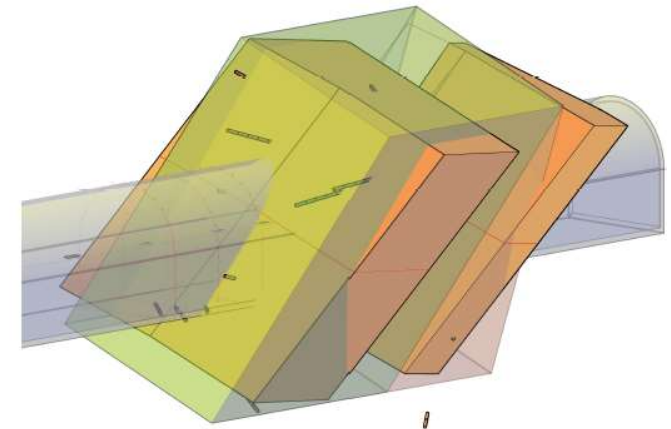
Le dommage coïncide avec une zone de faille avec présence de matériel argileux sujet à désintégration (slaking), et un environnement karstique.

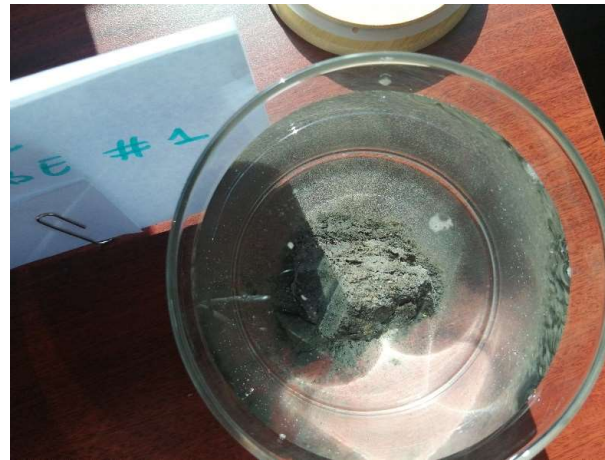
Échantillon après 5 min de saturation

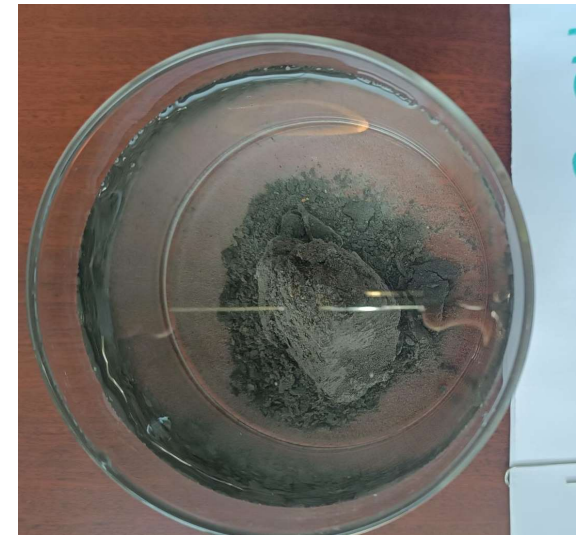
Échantillon après 24h de saturation

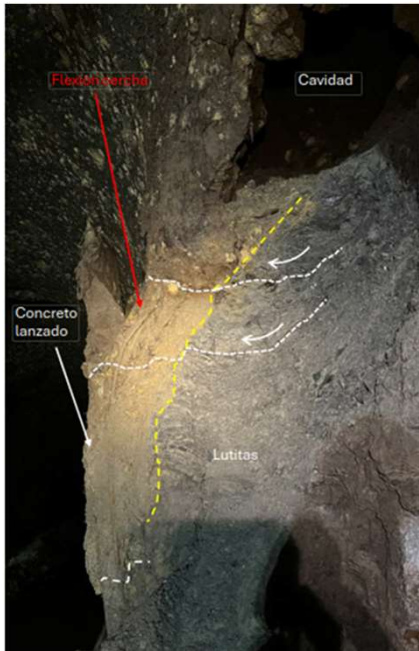
1. Saturation du massif autour du tunnel après la mise en opération
2. Début du processus de désintégration de l'argile qui déclenche la perte progressive de résistance du matériel. La présence de karst pourrait avoir accéléré le processus de désintégration.
3. La relaxation graduelle du massif rocheux dans la zone de faille augmente les charges sur le revêtement.
4. La résistance limite du revêtement est atteinte localement, provoquant l'effondrement
5. Il ne peut pas être exclu que l'effondrement ait eu lieu en plusieurs étapes

Beginning of the collapse due to material deterioration and overcoming of support strength

Propagation of collapse

Collapse reaches its final equilibrium
