# Exemples de travaux spécifiques de régénération des tunnels du patrimoine ferroviaire de SNCF Réseau

Francesco Chille (SNCF Réseau)

1. Travaux dans le tunnel de Monte Carlo

2. Travaux dans le tunnel de Rolleboise – Phase 1 (2014)

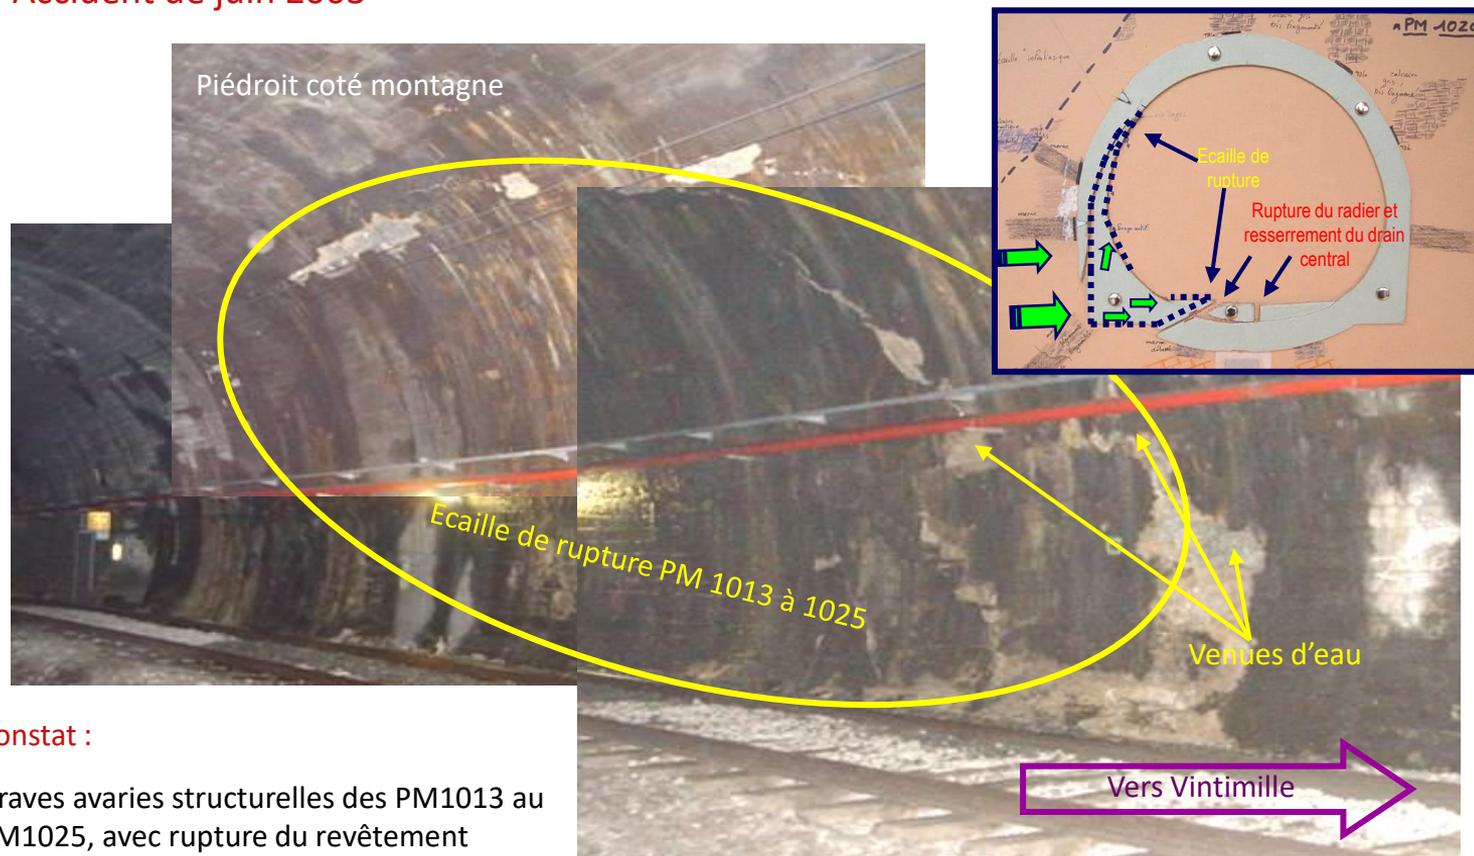
Graves avaries structurales des PM1013 au PM1025, avec rupture du revêtement

Diagnostic :  
Hydratation de marnes gonflantes sous le radier

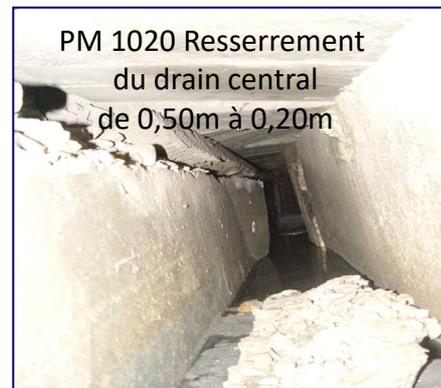
PM 1020 Resserrement  
du drain central  
de 0,50m à 0,20m

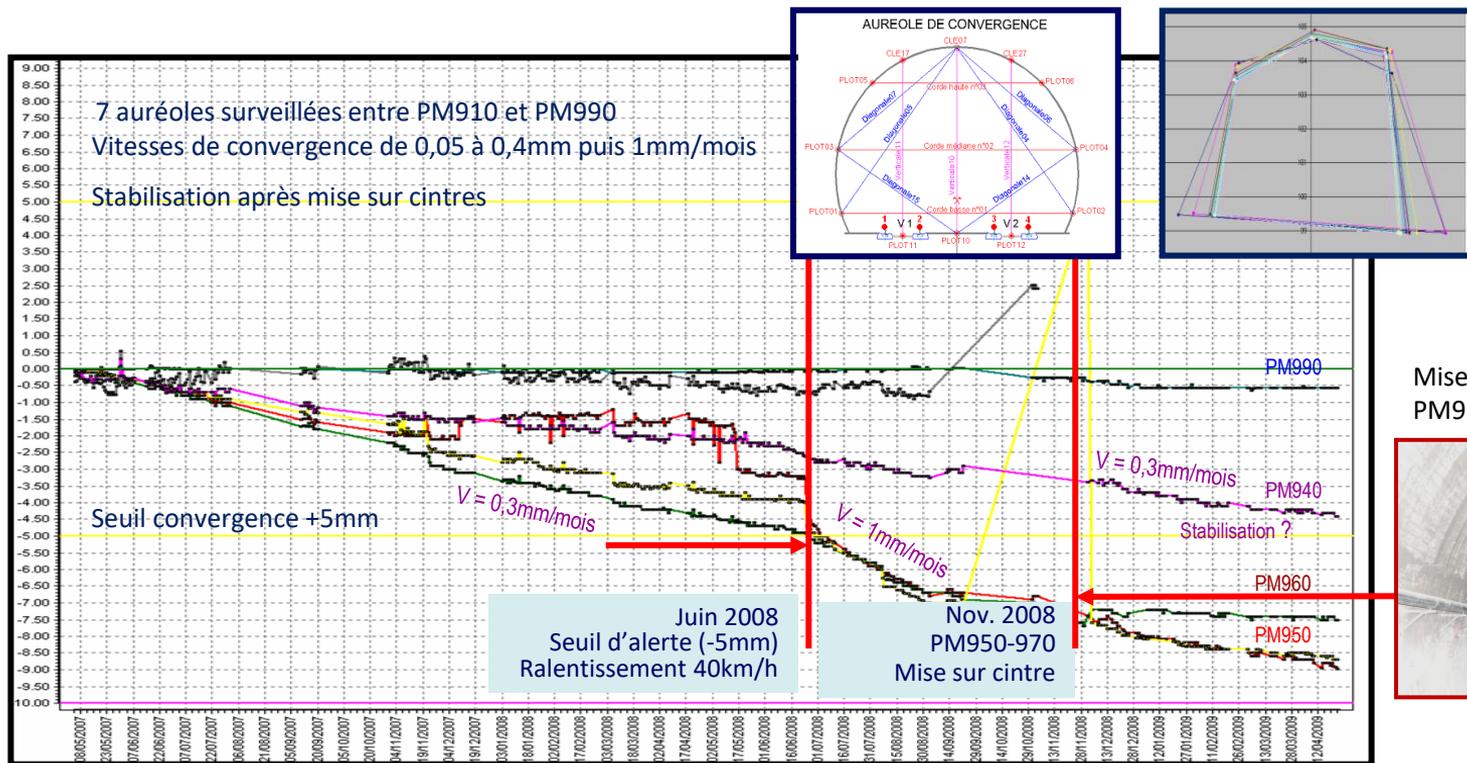
Dès 2005 : développement de pathologies en amont de la zone renforcée.

Surveillance permanente : depuis 2007 et accélération des convergences en 2008

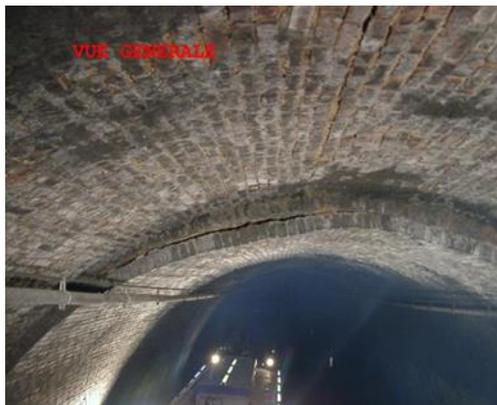
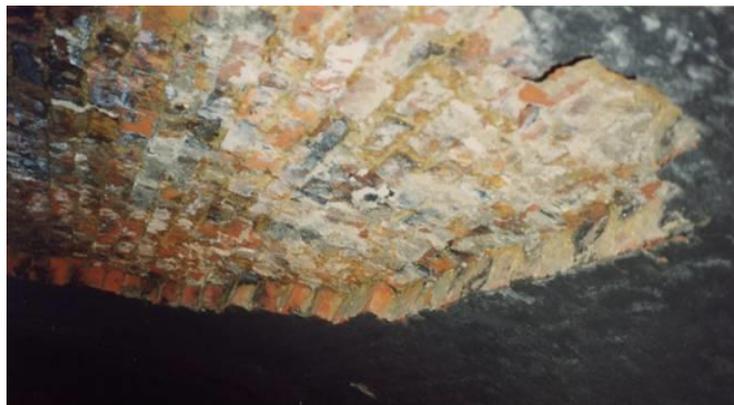
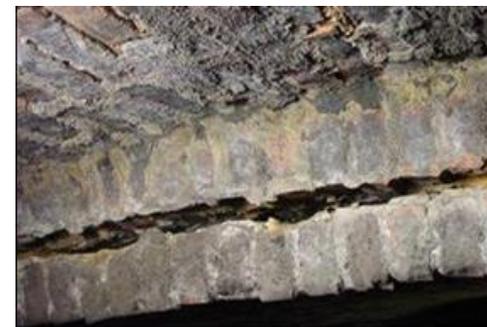
- Risques liés au vieillissement des maçonneries de briques

**Vieillissement des matériaux**  
**Appauvrissement du mortier d'origine**  
**Assemblage des briques en rouleaux indépendants**

**Risques importants de chute d'élément !**

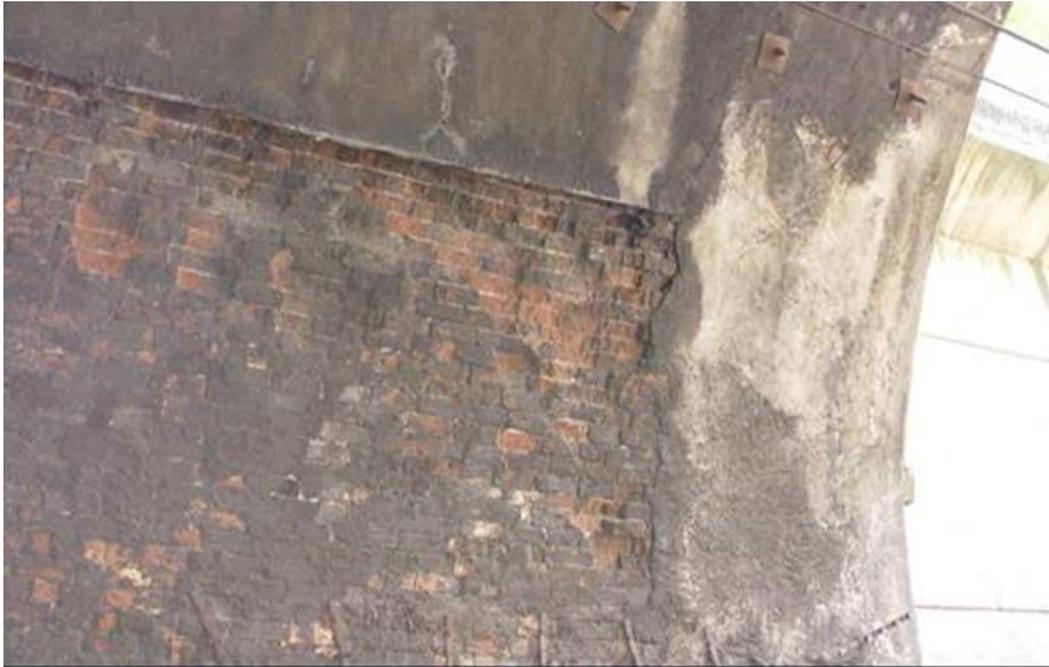
- Risques liés au vieillissement des maçonneries de briques
