Ouvrages hydrauliques en charge en conditions géologiques difficiles

Paris,
13.06.2024

PH n°1 (PAN) – Environnement karstique

PH Renace II (GTM) – Argile sensible à l'eau en milieu karstique

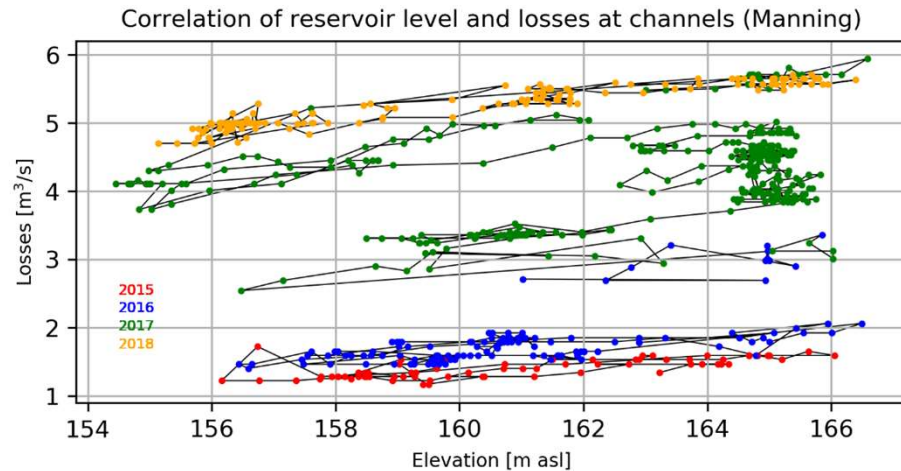
_ Mise en service de la centrale en 2011 mais à partir de 2015 des fuites d'eau ont été détectés au pied du talus de la salle des machines.

Le débit de fuite a progressivement augmenté jusqu'en 2019 lorsque la vidange du tunnel et le commencement des travaux de réparation sont devenus nécessaires.

→ débit de fuite jusqu'à 8 m³/s (dépend du niveau de la retenue).

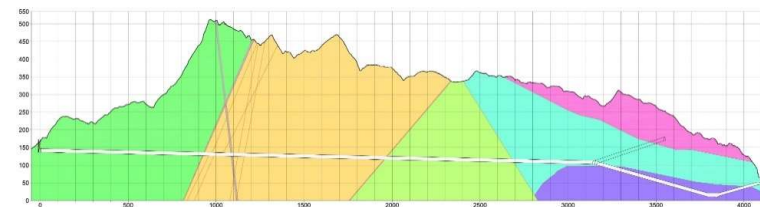
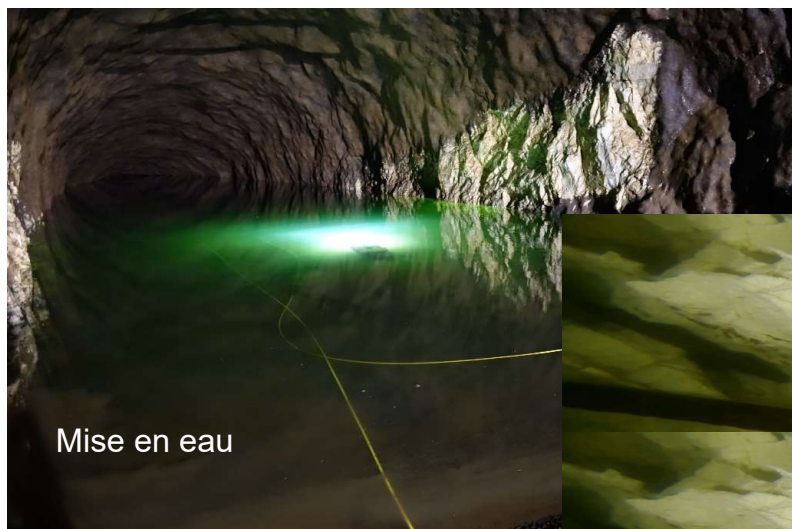
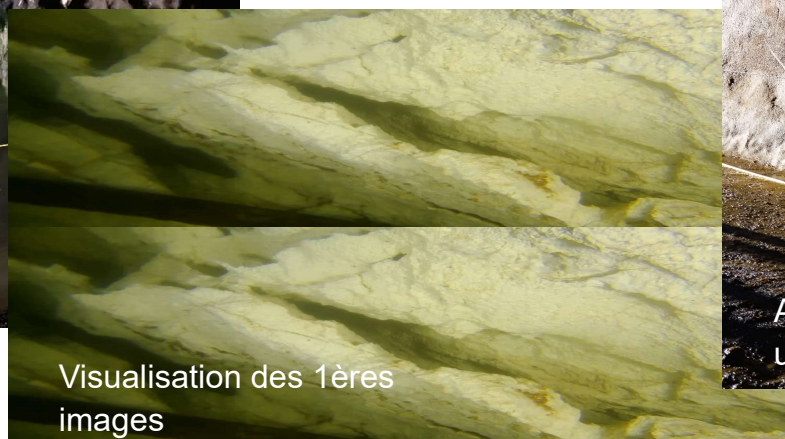
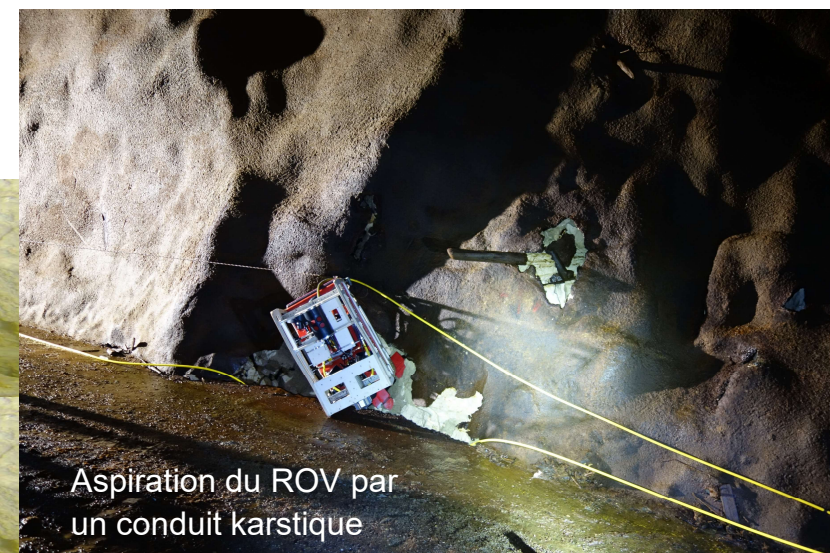
Inspection subaquatique (ROV)

_1ère inspection le long du tunnel d'adduction

_2nd inspection: mise en eau depuis la cheminée d'équilibre juste avant la vidange du tunnel

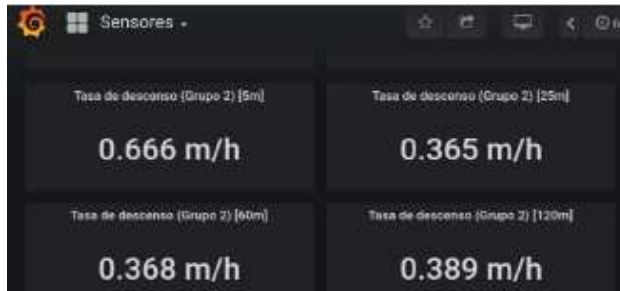
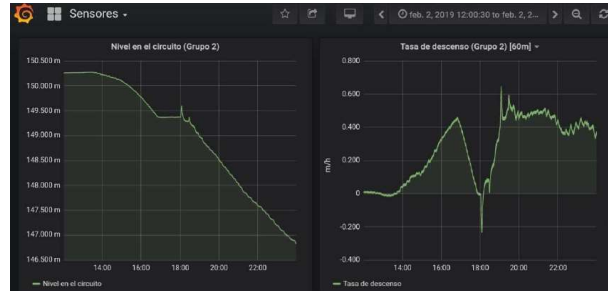
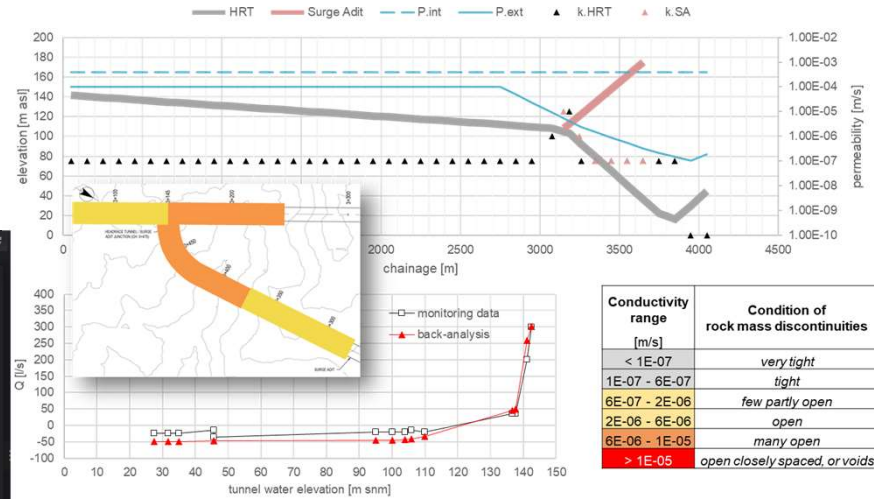
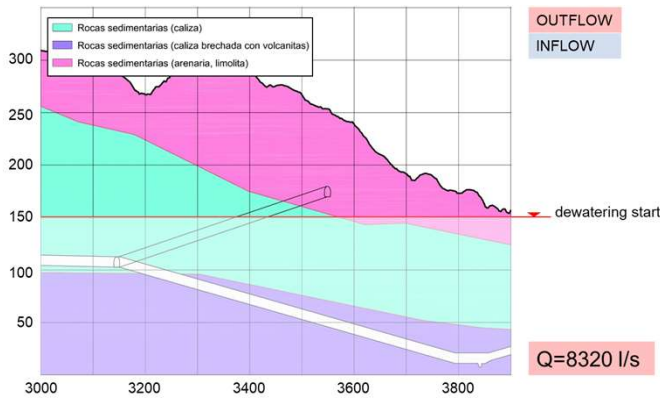
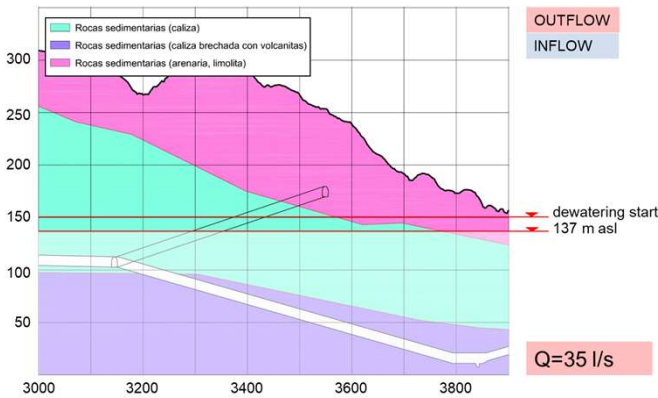
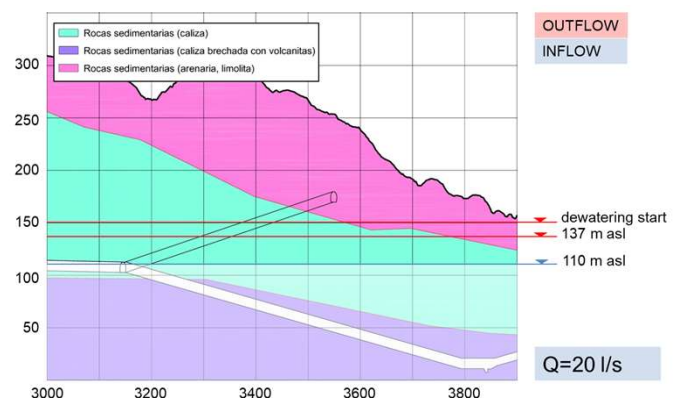
Estimation de la localisation des fuites durant la vidange _Surveillance continue de la vidange à l'aide d'un système complet de capteurs

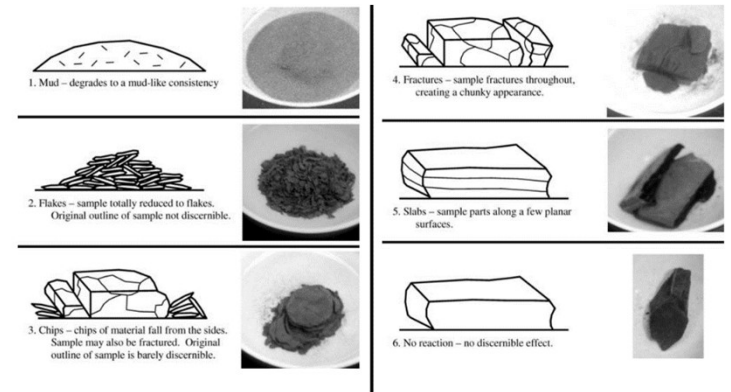
Test de slaking

Plusieurs tests de Jar Slaking ont été réalisés sur des échantillons d'argile prélevés dans la caverne
