# Exemples de travaux spécifiques de régénération des tunnels du patrimoine ferroviaire de SNCF Réseau

Francesco Chille (SNCF Réseau)

1. Travaux dans le tunnel de Monte Carlo

2. Travaux dans le tunnel de Rolleboise – Phase 1 (2014)

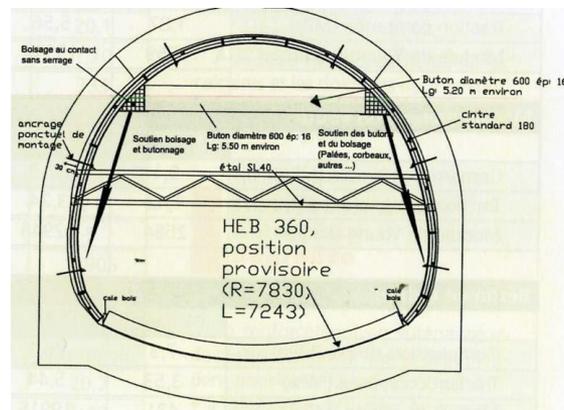
PM 1020 Resserrement  
du drain central  
de 0,50m à 0,20m

Confortement immédiat provisoire PM1002 - 1033  
40 cintres HEB 180 + butons de radier HEB 360  
6 butons DN600mm ép. 16mm en rein  
3 butons SL40 en piédroits

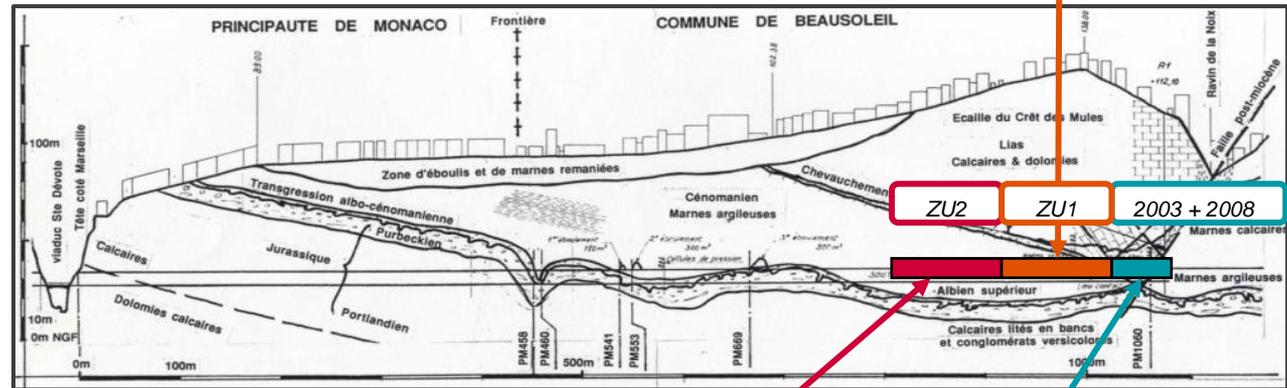
- **Constat** : Encaissant potentiellement évolutif, amenant de fortes contraintes sur un radier non prévu à cet effet
- **Diagnostic** : Probabilité de récurrence du phénomène élevée sur une zone de 200 m en aval de la zone de l'incident de 2003
- **Contraintes ferroviaires** : Travaux voie par voie avec maintien des circulations sur la voie contiguë à l'abri d'un berlinoise d'entrevue
- **Solution technique** : Reconstruction du radier permettant de reprendre les efforts potentiels de gonflement suivant 2 intensités de dégradation:
  - U1 - zone d'évolution des pathologies : PM880 – 990
  - U2 - zone ayant une probabilité d'évolution : PM780 – 880

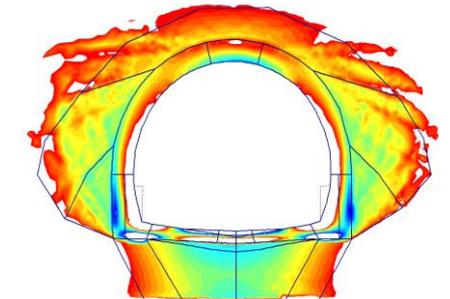
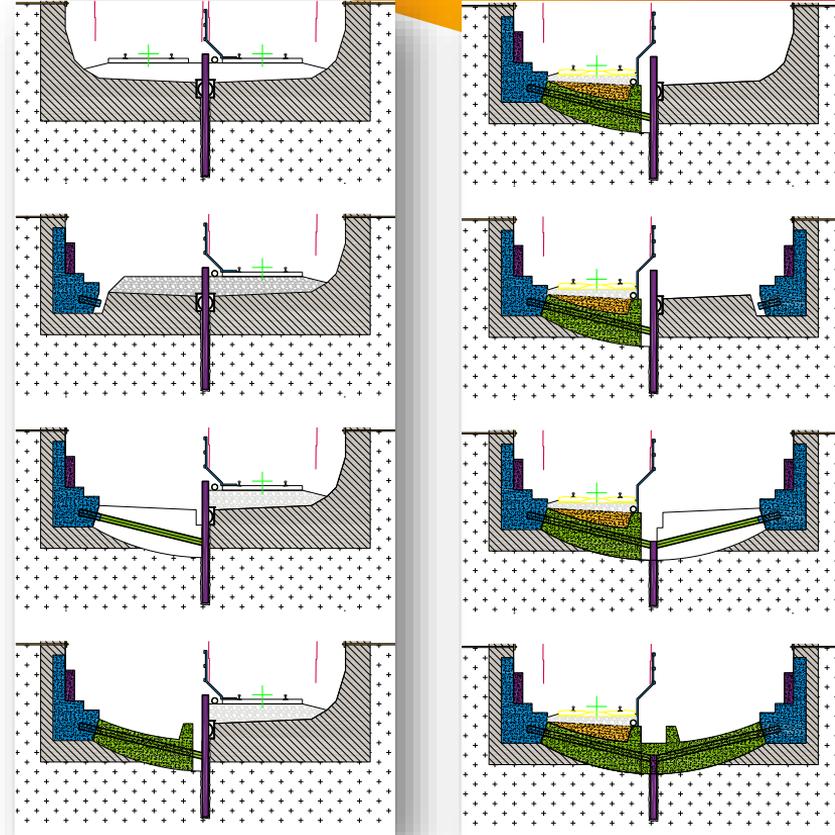
Le gonflement est associé à de l'expansion volumique.

si la contrainte moyenne  $p < p_g = 630 \text{ kPa}$  (obtenue à partir d'essais).

Reconstruction du radier contrevoûté en béton armé

Reprise en sous-œuvre des piliers sur 1,50m + Coque béton projeté

- Travaux voie par voie
- Reprise du piliers : 1 plot de 1,50 m sur 6
- Reprise du radier : démolition par plots de 2 m, butonnage HEB220, bétonnage par passes de 10ml
