# REX et Accidentologie des ouvrages hydrauliques en charge

François Laigle

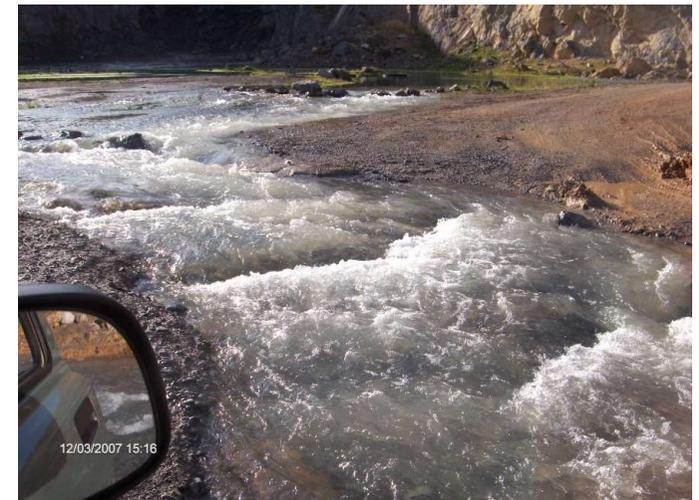
# Mécanismes hydrauliques - Fuites et pertes d'eau

Par exemple:  
1 l/s/km/bar à 10 l/s/km/bar

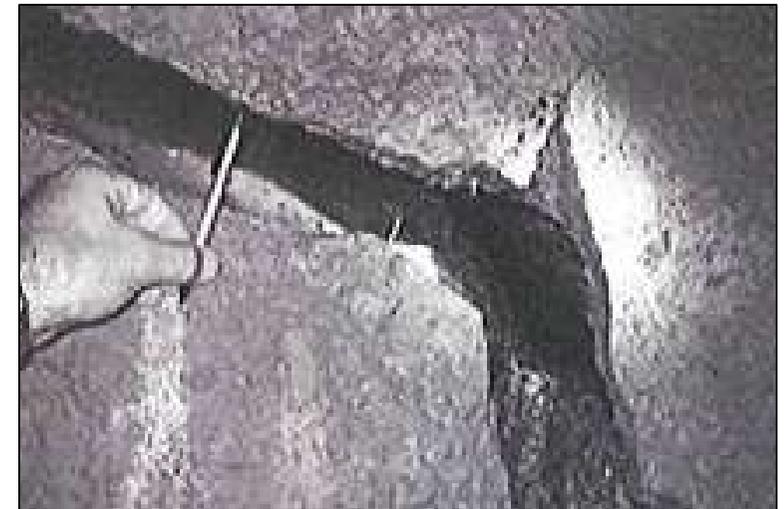
## Risque d'hydro-fracturation

❑ **Pression d'eau > Contrainte dans le massif**

- Ouverture de fractures
- Augmentation des pertes d'eau
- Écoulements en surfaces ou cavités proches
- ...

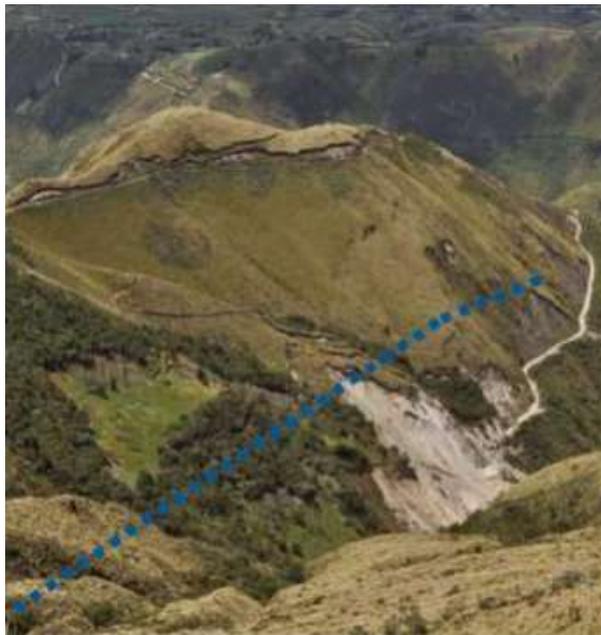
Tunnel de Pucara

## Glissements de terrain et coulées de boue

- ❑ Injection d'eau dans le massif
- ❑ Proximité de l'ouvrage du versant

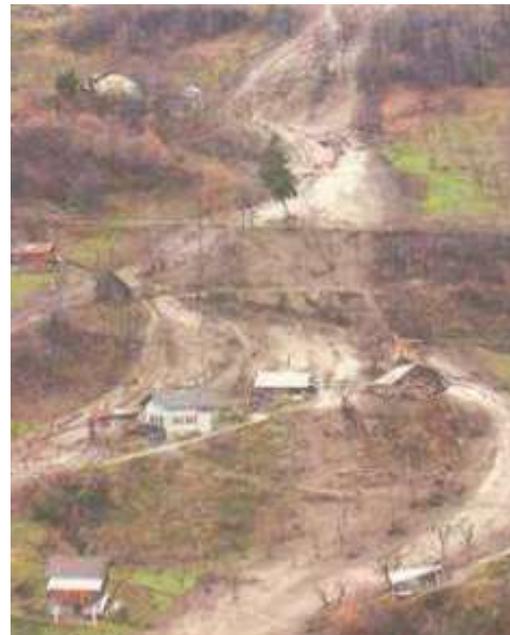
Aménagement de Cleuson-Dixence

12 décembre 2000
